**AGENTURA OCHRANY PŘÍRODY  
A KRAJINY ČESKÉ REPUBLIKY**  
organizační složka státu

## ODBORNÉ STANOVISKO

### **Posouzení následujících typů konzol Pařát II:**

Konzola Pařát II-JB-180-250

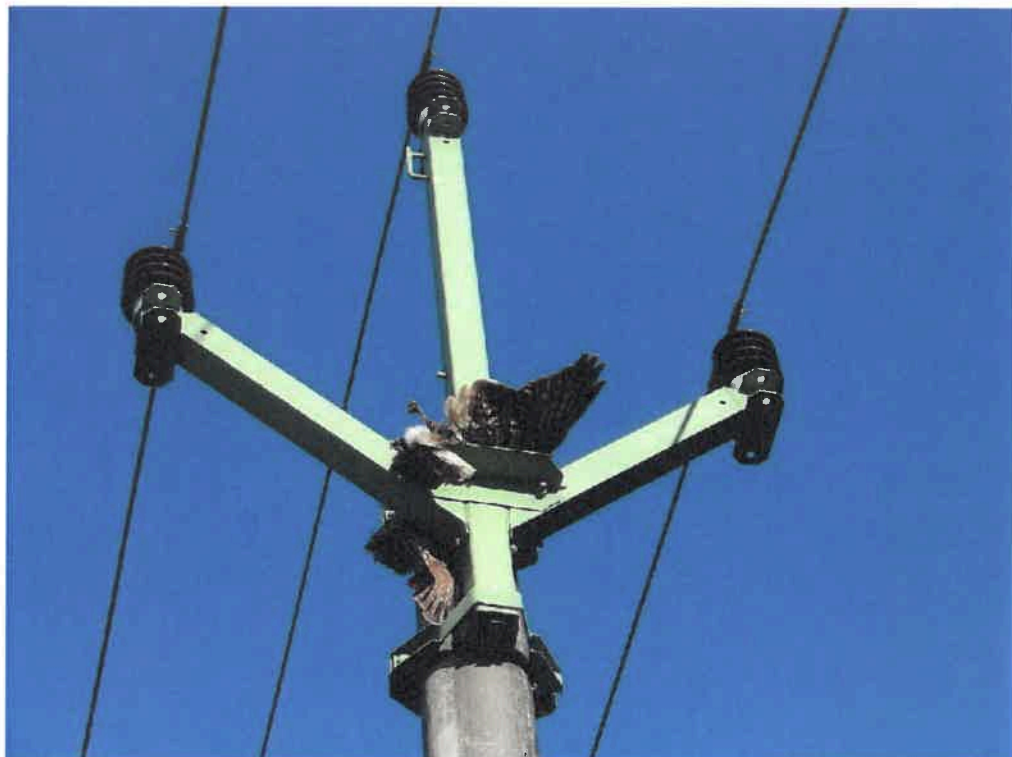
1. Základní konzola typu Pařát určená pro přímý úsek linky je pro ptáky výrazně bezpečnější než sloupy s klasickou rovinnou konzolou s podpěrnými izolátory. V ojedinělých případech však i na těchto sloupech dochází k pokusům o dosednutí a k úrazům el. proudem (viz obr. 1, 2).

Obr. 1: Káně lesní usmrcená na konzole typu Pařát (okr. Havlíčkův Brod, 2008)

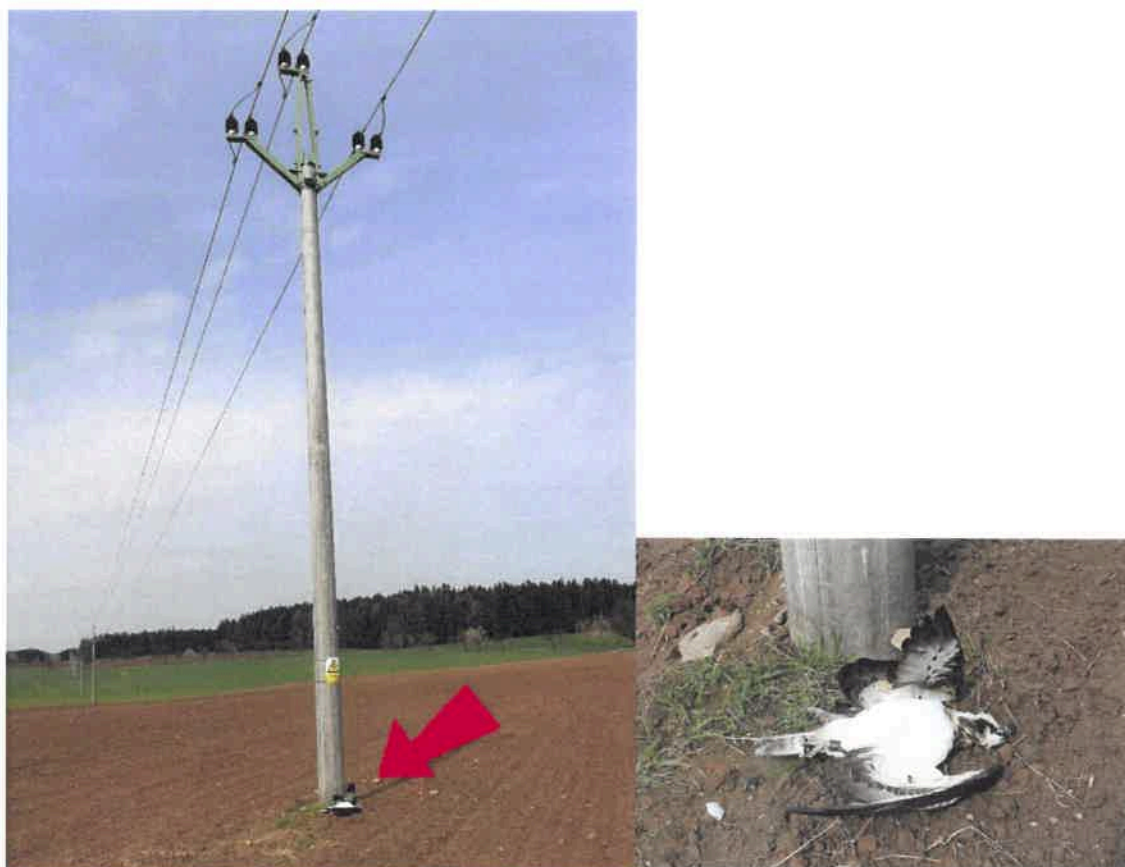
Obr. 2: Orlovec říční usmrcený na konzole typu Pařát (Zboží u Havlíčkova Brodu, 2010)

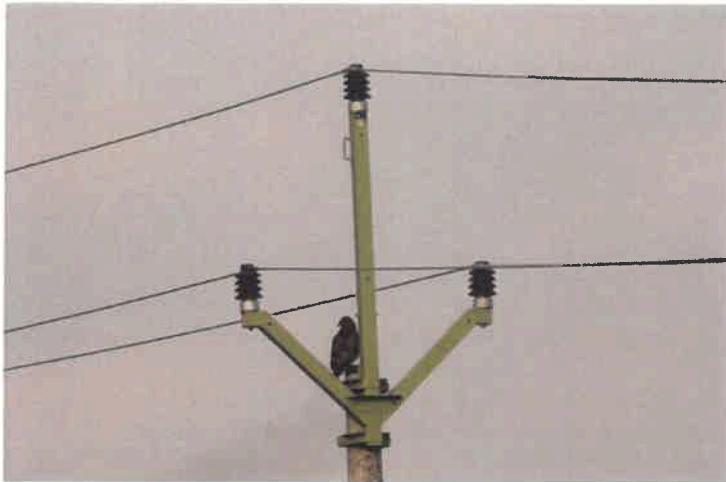
Obr. 3: U původního typu upevnění konzoly měli ptáci možnost dosedat na hlavu sloupu. U nového typu tato možnost odpadá

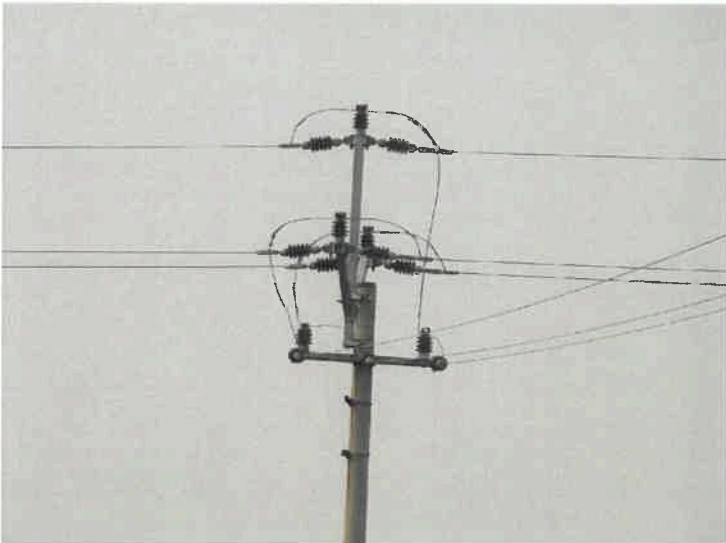
Problémem u konzoly Pařát II -JB-180-250 mohou být sloupy odbočovací, kdy jsou vodiče svedeny na odbočovací konzolu. Zde hrozí v každém případě zvýšené riziko úrazů ptáků. Řešením může být v takovém případě použití izolovaných vodičů (včetně svorek izolátorů) všude tam, kde je vodič veden ve vzdálenosti menší než 60 cm od míst možného dosednutí ptáků nebo kde se vodiče vzájemně dostanou do vzdálenosti kratší než 1 m. Zcela zásadní problém představuje u tohoto typu konzoly použití kotevního přípravku JB. Tento doplněk vytváří na konzole vodorovný prvek, který je preferovaný všemi druhy ptáků jako místo k dosednutí. V tomto případě navíc uspořádání konzoly nutí ptáky usednout do blízkosti izolátoru, což výrazně zvyšuje riziko úrazu.

Obr.4 : Odbočovací sloup, na kterém došlo v dubnu 2007 k usmrcení sokola stěhovavého (Severní Morava)

3. Za rizikové pro ptáky je nutné pokládat modifikace konzoly pro odbočení – problém je patrně technicky řešitelný, proto je nutné navrhnout vhodnější technické řešení.

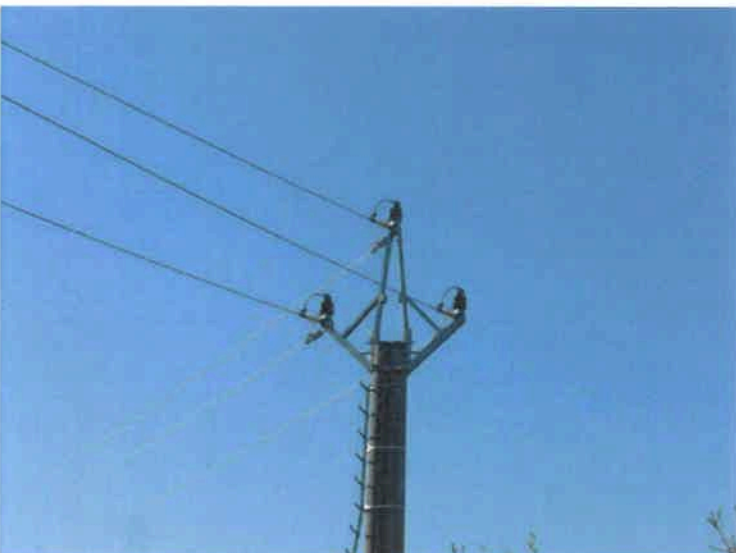
**2. Konzola PAŘÁTII-DB-2x225-250.** Základní hodnocení je shodné s předchozím typem. I u tohoto typu problémem zůstávají sloupy odbočovací. Dle dokumentace se počítá u tohoto typu konzoly s variantním řešením (pro lomové body linky) označené jako PAŘÁT II-DB-28R-225-250 a PAŘÁT II-DB-28K-225-250. Z terénních zkušeností z minulých let vyplývá, že tento typ konzoly není možné považovat za bezpečný pro ptáky. Přestože zde zůstává zachován požadovaný sklon všech částí konzoly, pro ptáky působí patrně tato členitější konstrukce již jako přijatelná pro dosednutí a určité procento ptáků se pokusí dosednout. Vzhledem ke sklonům ramen však pták vždy sklouzává a křídly se dostává do kontaktu s vodičem.

Obr. 5 : Sloup s výstuhami, na kterém došlo k usmrcení sokola stěhovavého (duben 2010, Znojensko)

4. Za nevhodné z hlediska ochrany ptáků je nutné označit také vyztužené varianty základního typu konzoly označené jako PAŘÁT II-DB-28R-225-250 a PAŘÁT II-DB-28K-225-250. Problém je technicky řešitelný, proto je nutné navrhnout vhodnější technické řešení.
