# Kolizní úsek obojživelníků

## Korouhev

## 1. POPIS LOKALITY

Lokalita Korouhev, na které je vymezen kolizní úsek obojživelníků, se nachází v Pardubickém kraji, na jeho JV okraji v okrese Svitavy, jižně od města Polička mezi obcemi Korouhev a Jedlová. Jde o část silnice III. třídy 3622 (zdroj: geoportal.jsdi.cz).

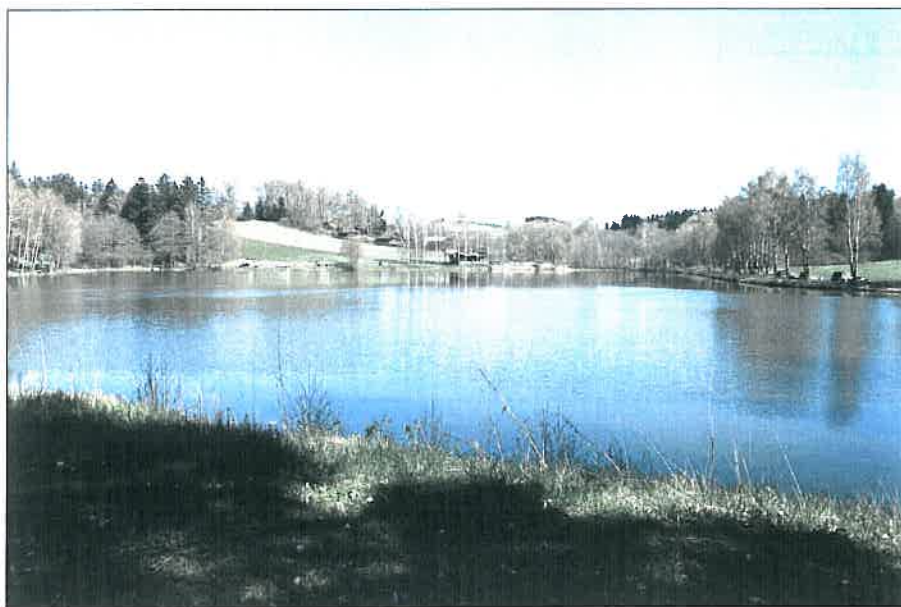
Obr. 2: Rybník Peklo.

Největším, tedy hlavním rybníkem v lokalitě je **rybník Peklo**. Nachází se u zatáčky místní státní silnice III. třídy č. 3622. Rozloha vodní hladiny rybníka je 3,84 ha (měřeno v prostředí mapy.nature.cz). Břeh rybníka je zvlněný, tvar velmi zhruba hruškovitý. Hráz rybníka měří cca 170 m, délka zátopy cca 265 m. Hráz je poměrně strmá a vysoká až kolem 5 m. Rybník je vybaven betonovým požerákem a bezpečnostním přepadem.

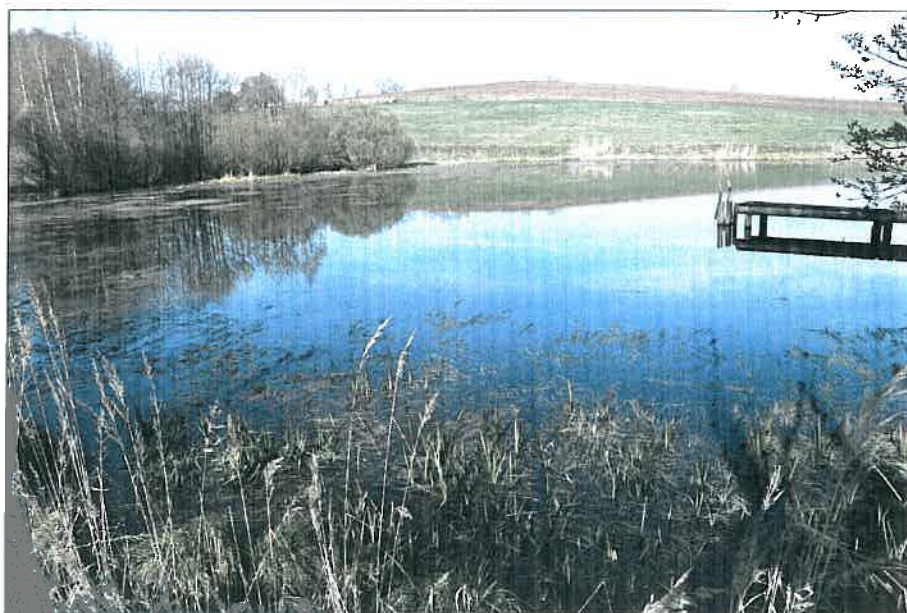
Obr. 3: Západní rybník.

Litorální vegetací byla porostlá téměř polovina rybníka. Výrazně jsou zastoupeny ostřice, zblochan, sítina, skřípina lesní (*Scirpus sylvaticus*) a chrastice rákosovitá (*Phalaris*

*arundinacea*). Břehy rybníka jsou výrazně méně zastíněné než v případě rybníka Peklo. Dřeviny rostou především u přítoku a u hráze ve východním rohu rybníka. Vlivem nekosení se však začínají šířit dřeviny i podél celé JV části břehu.

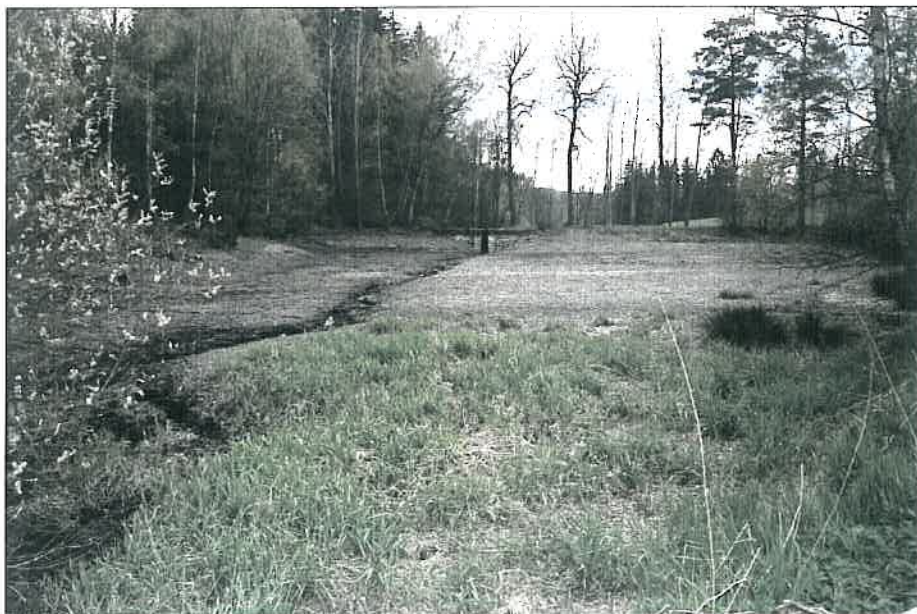
Obr. 4: Východní rybník.

V bočním mělkém údolí, na severovýchod od rybníka Peklo je na menším přítoku Korouhevského potoka zbudován menší rybník, nazvaný pro potřeby této zprávy jako **Východní rybník**. Od rybníka Peklo je vzdálen cca 190 m. Je taktéž průtočný. Rybník má trojúhelníkový půdorys. Rozloha vodní hladiny je 0,23 ha, délka hráze je 45, délka zátopy 70 m. Maximální hloubka vody zjištěná u stavidla byla 140 cm. V době průzkumu však byl vypuštěný. Voda je vypouštěna prostřednictvím betonového požeráku s dřevěnými dlužemi.

Břeh rybníka je kolem dokola porostlý vysokými dřevinami, rybník je tak zcela zastíněný. Dřevinný porost je složen převážně z vrb, břízy bělokoré a smrku ztepilého. Litorální porost byl tak omezen na několik m<sup>2</sup> u přítoku do rybníka, dominovala v něm chrastice rákosovitá. V křovinách severně od rybníka je val z vyhrnuté zeminy při jeho předcházejícím odbahňování.

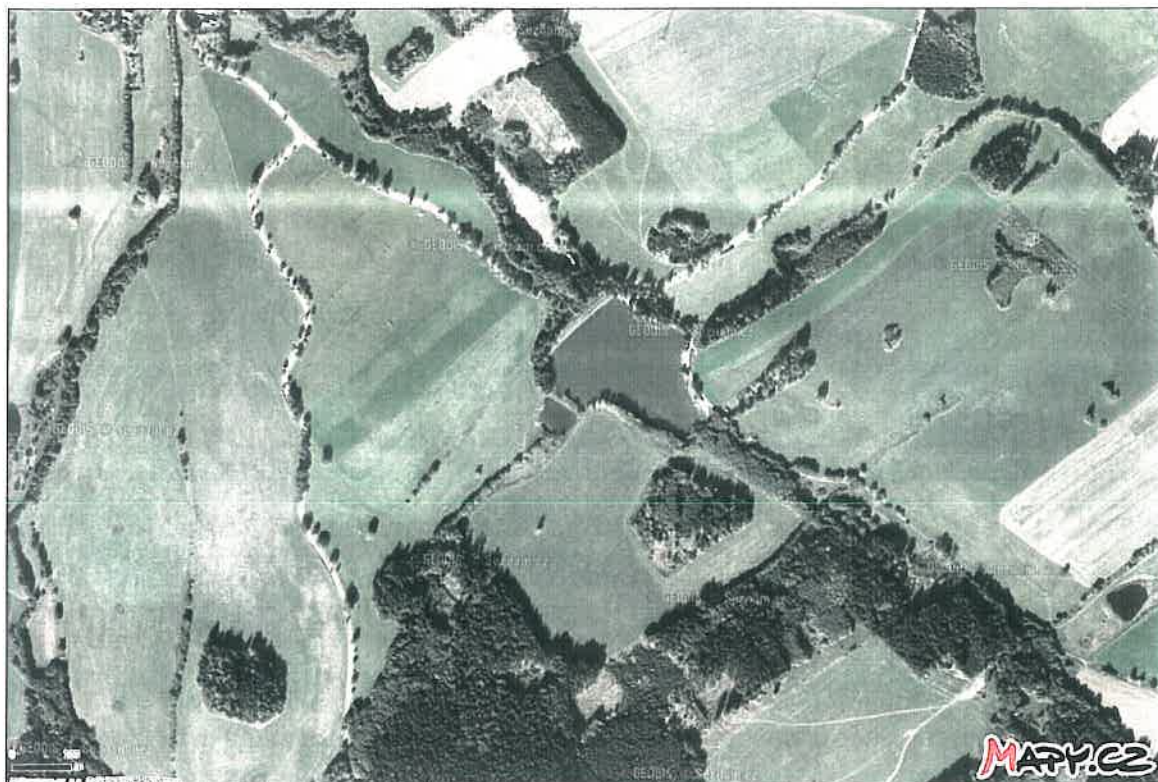
Obr. 5: Biotopy v širším okolí kolizního úseku obojživelníků Korouhev.

V lokalitě a v jejím okolí převládají bezlesé biotopy. Jsou to především trvalé travní porosty – mezofilní kulturní louky, pravidelně kosené hospodářské louky a výjimečně i pole. V roce 2016 byla orná půda na svahu západně nad dotčenou silnicí. Louky jsou pravidelně kosené, poměrně rozsáhlé (více hektarové), bez mezí. Podél silnice je vysázena obvykle oboustranná alej. Místy jsou v alejích dlouhé mezery po vykácených, nedosazených stromech. Převažující dřevinou v nich je jasan ztepilý. Liniová dřevinná vegetace roste, jak napsáno výše, především podél potoků. Tvoří ji porosty s převahou olše lepkavé, místy s vrby nebo s břízou bělokorou. Menší lesíky i největší místní les jižně od rybníka Peklo jsou převážně jehličnaté – převažuje v nich smrk ztepilý a borovice lesní.

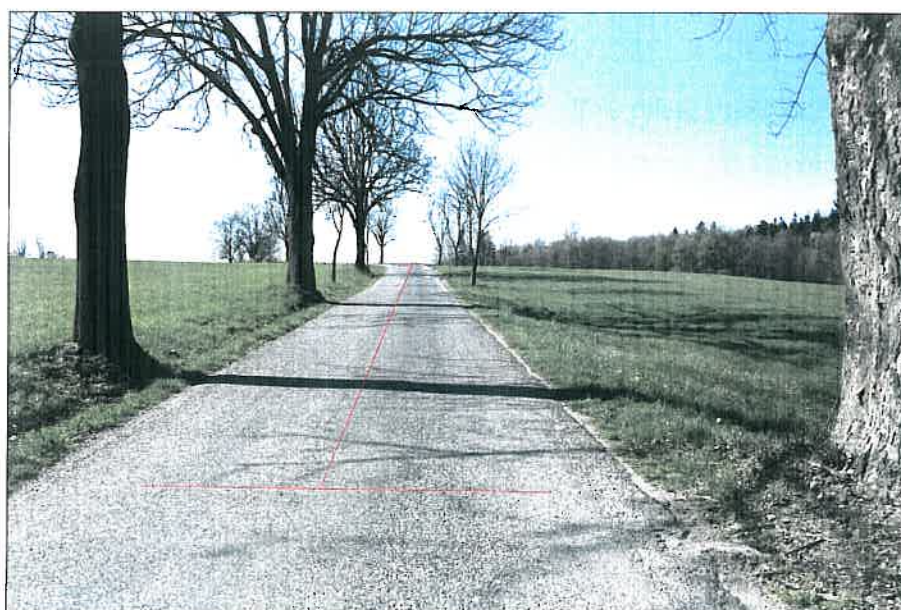
Obr. 7: Snímek dílčího úseku 1 s jeho zákresem.

**Dílčí úsek č. 1:** začátek – první strom na SV straně silnice v mírné zatáčce, cca 270 m od křižovatky silnic (Korouhev – Nedvězí x Korouhev – Jedlová), 49° 39' 25.8" N, 16° 16' 44.0" E

konec – čtvrtý strom na SV straně silnice, 49° 39' 23.3" N, 16° 16' 48.4" E,

délka – 100 m,

popis – rovný úsek silnice mírně stoupající směrem ke křižovatce, celkově terén klesá směrem k potoku, tedy východně od dílčího úseku, po obou stranách neúplná alej jasanů ztepilých, za ní kulturní louka, příkop na západní straně silnice velmi mělký, kolem 10 cm, na východní straně silnice pozvolna se svažující svah směrem ke Korouhevskému potoku.

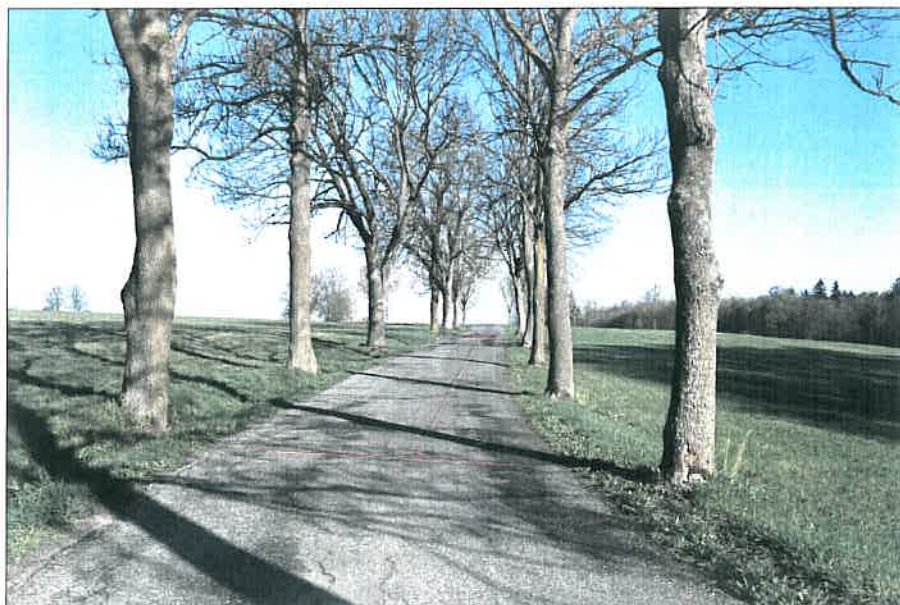
Obr. 8: Snímek dílčího úseku 2 s jeho zákřesem.

**Dílčí úsek č. 2:** začátek – čtvrtý strom na SV straně silnice, 49° 39' 23.341" N, 16° 16' 48.450" E,

konec – osmý strom na SV straně silnice, 49° 39' 21.9" N, 16° 16' 50.8" E,

délka – 62 m,

popis – obdobné jako dílčí úsek 1.

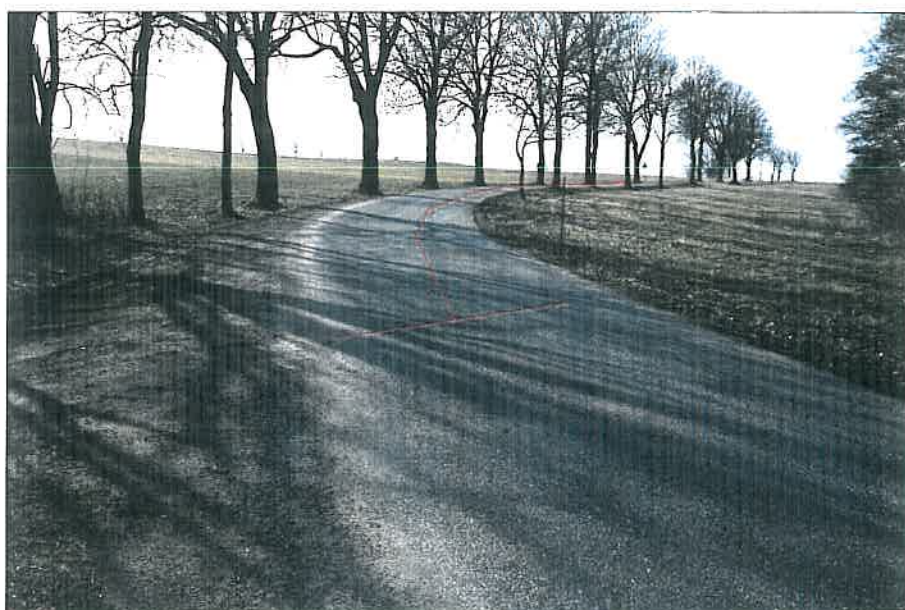
Obr. 9: Snímek dílčího úseku 3 s jeho zákresem.

**Dílčí úsek č. 3:** začátek – osmý strom na SV straně silnice, 49° 39' 21.9" N, 16° 16' 50.8" E,

konec – osa odbočky krátké polní cesty, 49° 39' 21.3" N, 16° 16' 53.5" E,

délka – 44 m,

popis – převážně v zatáčce silnice, celkově terén klesá k SV směrem ke Korouhevskému potoku, na jižním konci úseku klesá terén od silnice k JJZ do nivy Korouhevského potoka, příkop na západní straně silnice velmi mělký kolem 10 cm, po obou stranách silnice kulturní kosená louka.

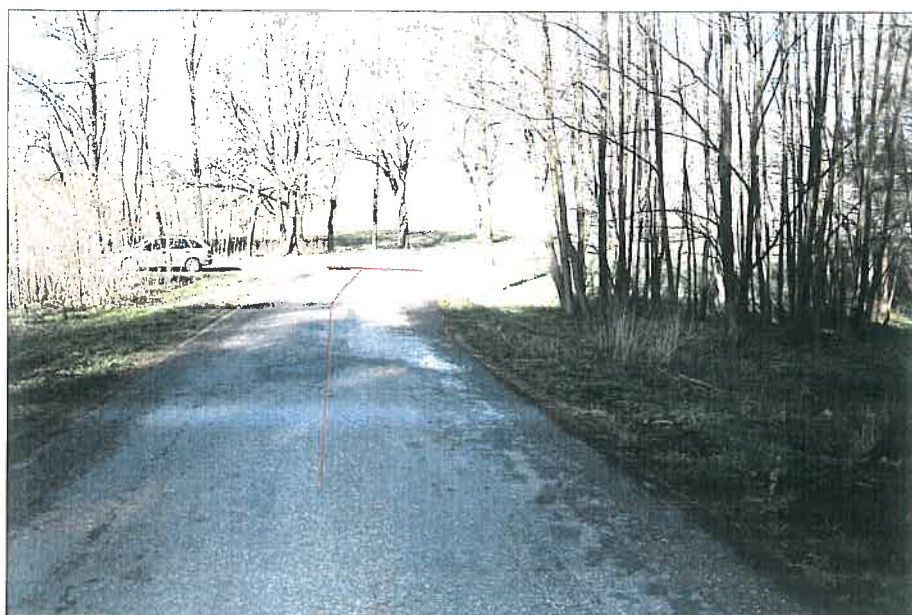
Obr. 10: Snímek dílčího úseku 4 s jeho zákresem.

**Dílčí úsek č. 4:** začátek – osa odbočky krátké polní cesty, 49° 39' 21.3" N, 16° 16' 53.5" E,

konec – třetí strom od mostu na S straně silnice, 49° 39' 21.5" N, 16° 16' 54.9" E,

délka – 27 m,

popis – rovný úsek silnice v nivě Korouhevského potoka, terén se svažuje na obě strany od silnice, na obou stranách dílčího úseku takto vzniklý „příkop“ postupně narůstá od výškového hloubky cca 25 cm u polní cesty po 60 cm na východním konci úseku, na obou stranách lemuje úsek porost křovin a mladých stromů, na jižní straně (přilehlé k rybníku) navazuje pod svahem na silnici mokřina s rákosím, ve které byla v dubnu nesouvislá vodní hladina o hloubce kolem 10 – 15 cm.

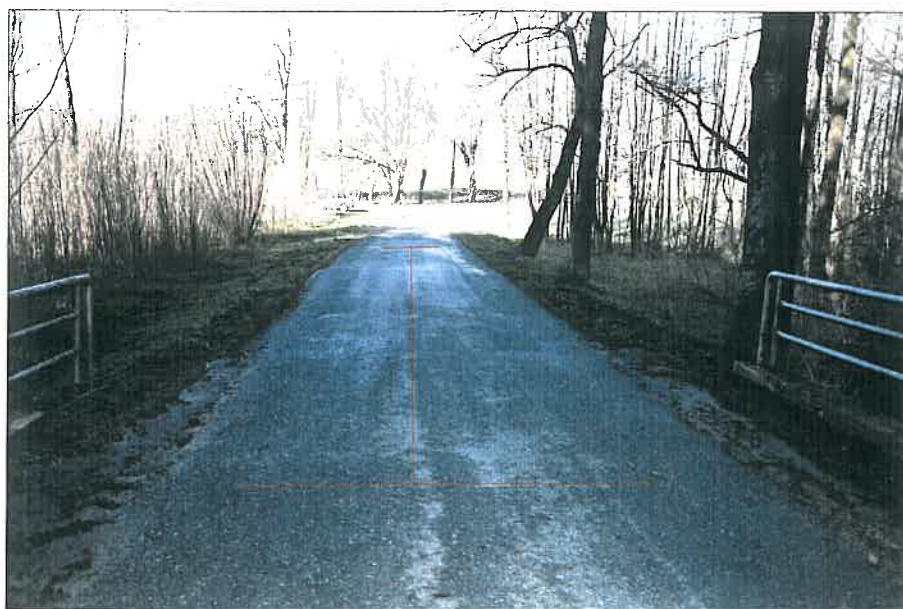
Obr. 11: Snímek dílčího úseku 5 s jeho zákresem.

**Dílčí úsek č. 5:** začátek – třetí strom od mostu na S straně silnice,  $49^{\circ} 39' 21.5''$  N,  $16^{\circ} 16' 54.9''$  E,

konec – polovina mostu,  $49^{\circ} 39' 21.8''$  N,  $16^{\circ} 16' 56.2''$  E,

délka – 28 m,

popis – podobný jako dílčí úsek 4, na severní straně od silnice však u Korouhevského potoka klesá svah až na výškový rozdíl kolem 80 cm, Korouhevský potok podtéká pod silnicí

pod mostem v silnostěnné betonové trubce o vnitřním průměru 95 cm. úroveň vodní hladiny pod úrovní silnice byla v dubnu za běžného průtoku 190 cm.

Většina ropuch obecných byla v roce 2016 přejeta ve 4 dílčích úsecích kolem mostu nad Korouhevským potokem. Konkrétně zde bylo přejeto 155 z 249 nalezených mrtvol, tj. 62,2 %. Pro omezení úhynů na silnici je tedy důležité učinit opatření právě v tomto úseku dlouhém dohromady cca 140 m. Nejúčinnějším, avšak finančně nejnáročnějším opatřením je vybudování trvalých zábran. Vybudování trvalých zábran v dílčích úsecích 4,5 a 6 je vzhledem k morfologii místního terénu relativně snadné. V dílčím úseku by bylo obtížné vyřešení zábran u svahu navazujícím na severní straně na silnici. Při nedostatku zdrojů by tak bylo přínosné vybudování trvalých zábran alespoň v dílčích úsecích 4 – 6, tedy od odbočky polní cesty po konec lesíka a zábradlí u hráze. K průchodu pod silnicí je možné využít betonovou trubku, kterou pod silnicí protéká Korouhevský potok. Na jaře může být průtok

v potoce vydatnější, proto by bylo lepší, pokud by na konce trvalých zábran na obou březích potoka navazovaly vysuté lávky připevněné k bokům vnitřku betonové trubky.

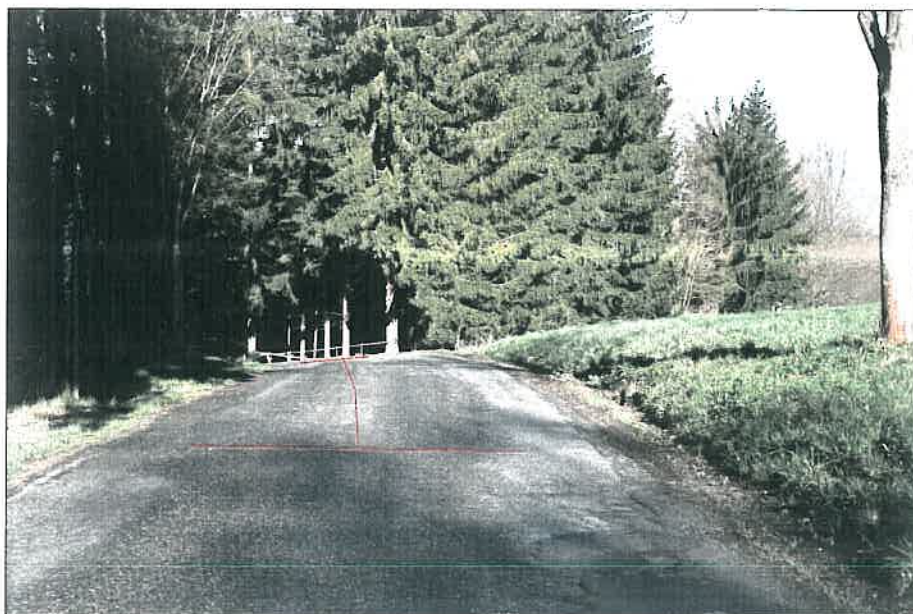
Obr. 13: Snímek dílčího úseku 7 s jeho zákresem.

**Dílčí úsek č. 7:** začátek – konec zábradlí natlučeného na stromy na S straně silnice, současně též poslední smrk ztepilý u silnice na této její straně, 49° 39' 22.2"N, 16° 16' 58.2"E,

konec – první strom na severní straně silnice od konce plotu, 49° 39' 21.9"N, 16° 17' 0.5" E,

délka – 45 m,

popis – mírně stoupající úsek silnice, severně od silnice je na svahu hospodářská pravidelně kosená louka, silnice je do svahu zaříznutá, takže ji lemuje poměrně prudký svah

o výšce terénního skoku kolem 0,7 m, svah navazuje na silnici bez příkopu, silnici na této straně nelemují stromy, na jižní straně klesá svah prudce do bočního potoka (viz výše), svah je porostlý převážně smrkovým lesíkem.

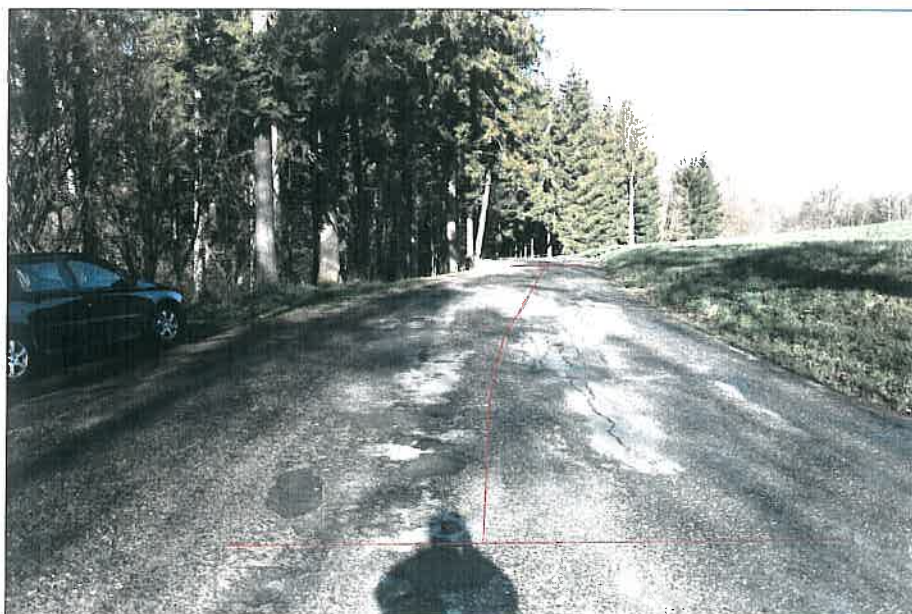
Obr. 14: Snímek dílčího úseku 8 s jeho zákresem.

**Dílčí úsek č. 8:** začátek – první strom na severní straně silnice od konce plotu, 49° 39' 21.9"N, 16° 17' 0.5" E,

konec – osa polní cesty vedoucí kolem SV břehu rybníka Peklo,  $49^{\circ} 39' 21.3''\text{N}$ ,  $16^{\circ} 17' 3.0''\text{E}$ ,

délka – 62 m,

popis – podobný dílčímu úseku 7, ovšem na jižní straně směrem k rybníku není svah tak příkrý.

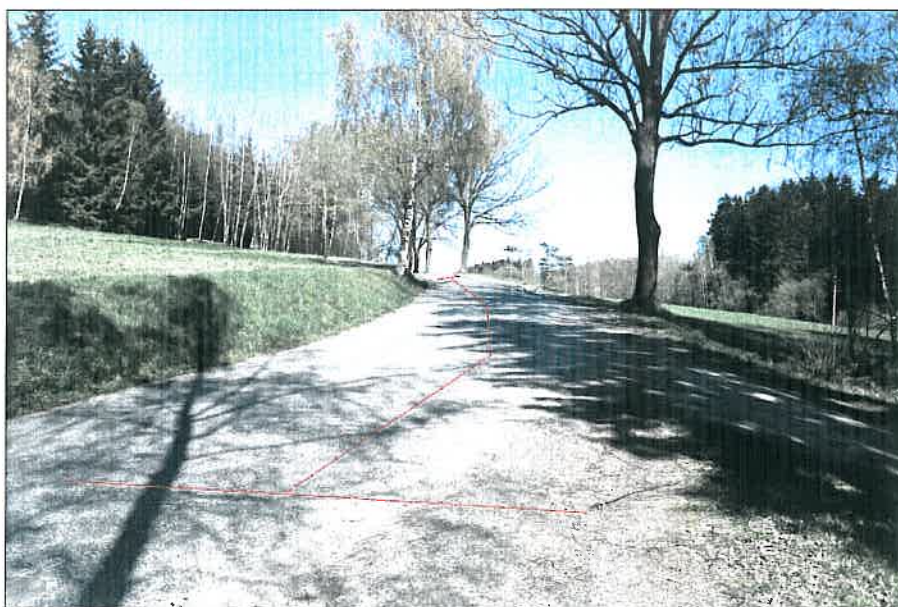
Obr. 15: Snímek dílčího úseku 9 s jeho zákresem.

**Dílčí úsek č. 9:** začátek – osa polní cesty vedoucí kolem SV břehu rybníka Peklo,  $49^{\circ} 39' 21.3''\text{N}$ ,  $16^{\circ} 17' 3.0''\text{E}$ ,

konec – první strom na jižní straně silnice před lesíkem severně od silnice,  $49^{\circ} 39' 22.0''\text{N}$ ,  $16^{\circ} 17' 6.4''\text{E}$ ,

délka – 66 m,

popis – mírně stoupající úsek silnice, silnice je do svahu zaříznutá, takže ji na severu lemuje poměrně prudký svah o výšce terénního skoku kolem 0,9 m, na silnici navazuje svah bez příkopu, na jižní straně silnice se terén svažuje zpočátku prudčeji, později mírně do mělkého údolí pravobřežního přítoku Korouhevského potoka, po obou stranách silnice je hospodářská pravidelně kosená louka, silnici lemuje v nepravidelném sponu oboustranná alej.

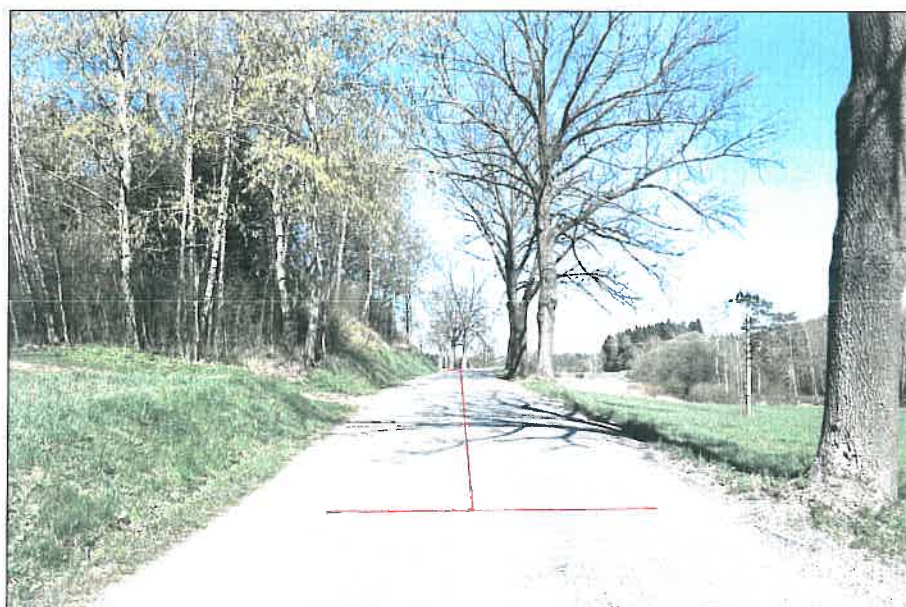
Obr. 16: Snímek dílčího úseku 10 s jeho zákresem.

**Dílčí úsek č. 10:** začátek – první strom na jižní straně silnice před lesíkem severně od silnice,  $49^{\circ} 39' 22.0''\text{N}$ ,  $16^{\circ} 17' 6.4''\text{E}$ ,

konec – první strom na jižní straně silnice za lesíkem severně od silnice,  $49^{\circ} 39' 24.2''$  N,  $16^{\circ} 17' 11.5''$  E,

délka – 123 m,

popis – mírně stoupající úsek silnice, severně od silnice je na svahu hospodářská pravidelně kosená louka, svah navazuje na silnici bez příkopu, na jižní straně silnice klesá svah zpočátku také prudce, později mírněji do údolí menšího potoka, výška prudšího svahu je až kolem 1 m, po větší část úseku lemuje severní stranu silnice smíšený lesík (smrk ztepilý, bříza bílá, modřín opadavý), jižní stranu lemuje v nepravidelném sponu jasanová alej.

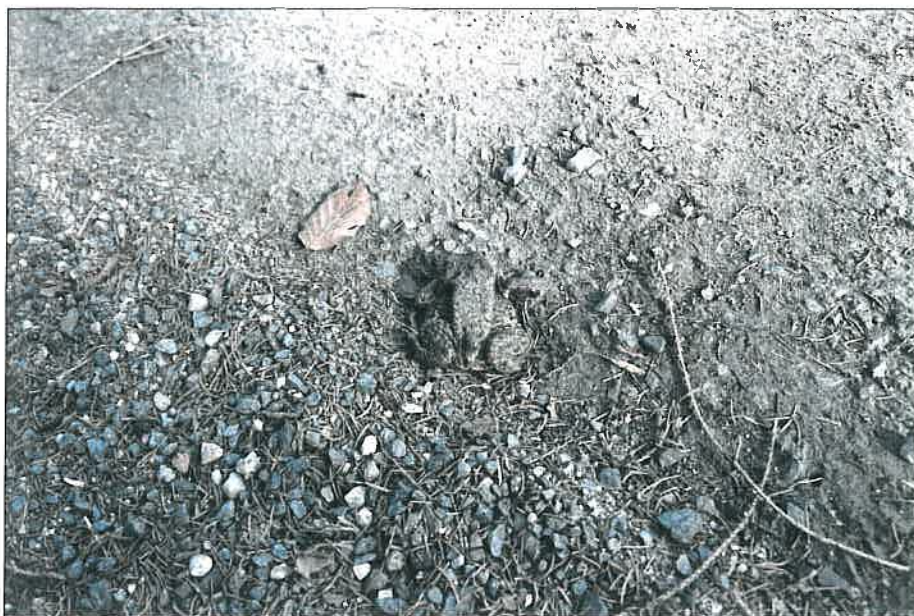
Celkem na silnici bylo v kolizním úseku obojživelníků Korouhev nalezeno 238 mrtvol ropuchy obecné a 8 mrtvých skokanů hnědých. Z tabulky je zřejmé, že nejvíce ropuch bylo přejeto na silnici ve 4 dílčích úsecích kolem hráze rybníka, vždy po dvou dílčích úsecích na obě strany od silničního mostu nad Korouhevským potokem. Také v dílčím úseku č. 3 byla většina ze 12 přejetých ropuch obecných nalezených při kontrole dne 9.4.2016 nalezena poblíž krátké odbočky polní cesty, tedy při jižním konci daného úseku.

Obr. 17: Jedna z přejetých ropuch obecných na okraji silnice.
